ПАСПОРТ ДОСТУПНОСТИ объекта социальной инфраструктуры (ОСИ) № 1

**АКТ ОБСЛЕДОВАНИЯ
объекта социальной инфраструктуры
К ПАСПОРТУ ДОСТУПНОСТИ ОСИ**

ТОИПКРО, 634034 г. Томск, ул. Пирогова, 10

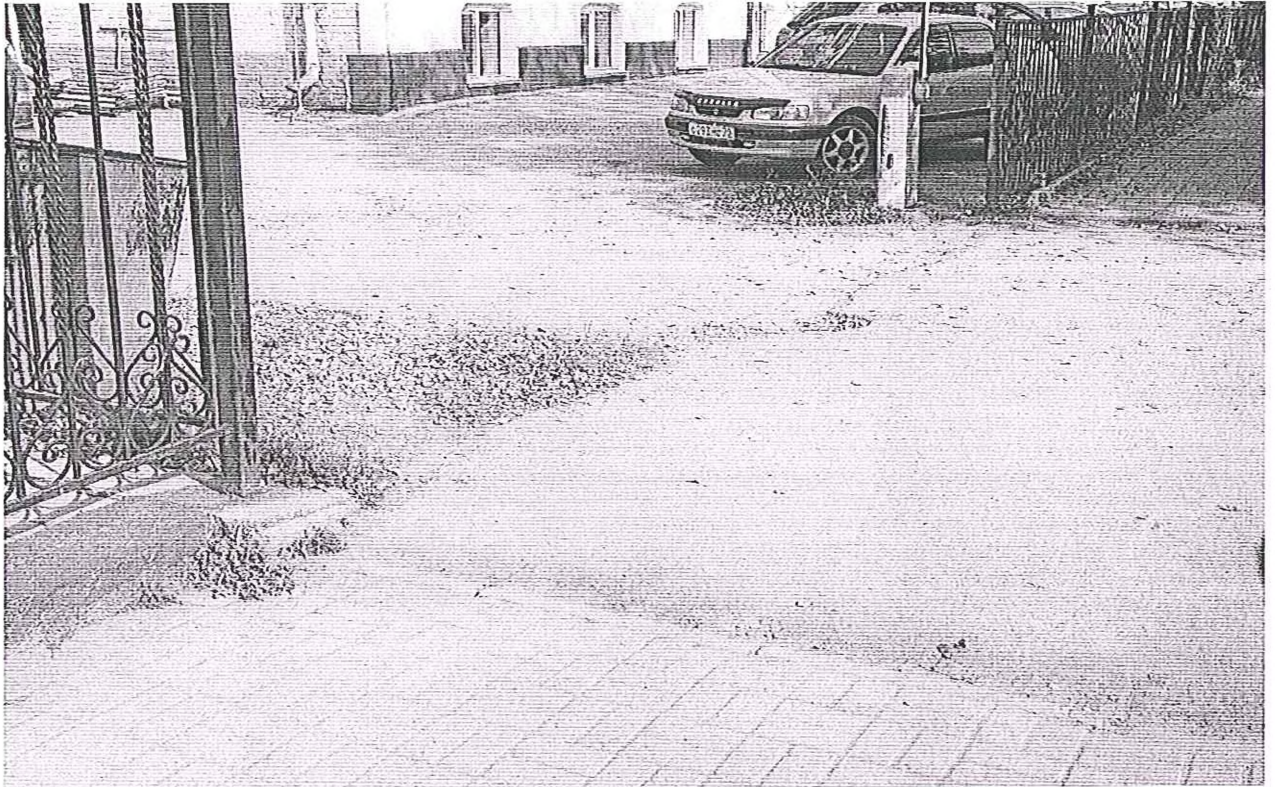
Фототаблица № 1а

1.1	Вход (въезд) на территорию	есть	1, 2	1а, 2а	Отсутствует предупреждающая, тактильная разметка при входе на территорию здания	С	Нанести предупреждающую, тактильную разметку при входе на территорию здания	работы в порядке текущего ремонта

Административное здание по адресу: г. Томск, ул. Пирогова, 10.
Вход (въезд) на территорию ТОИПКРО, оборудован шлагбаумом

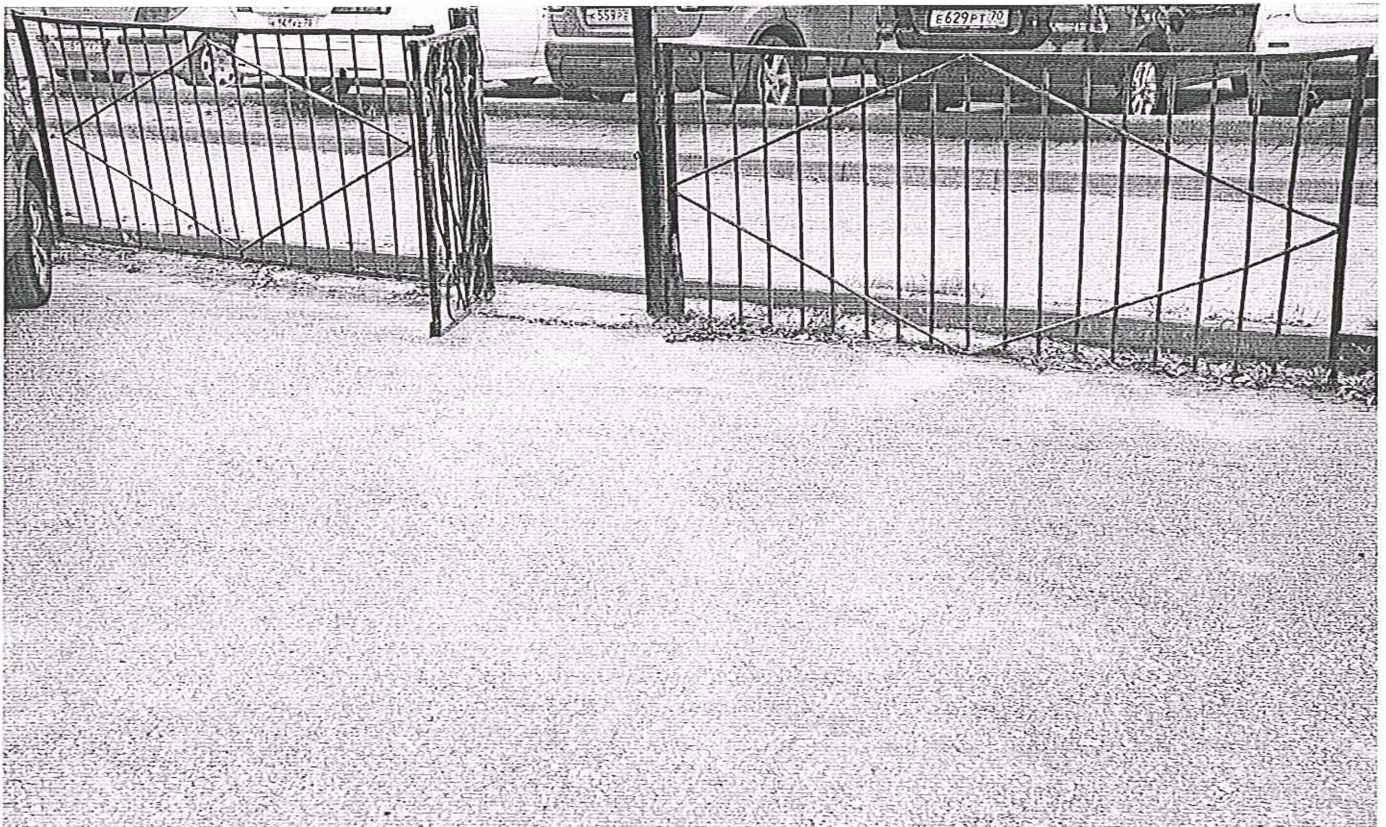
Фототаблица № 2а

Административное здание по адресу: г. Томск, ул. Пирогова, 10.
Вход на территорию ТОИПКРО оборудован калиткой

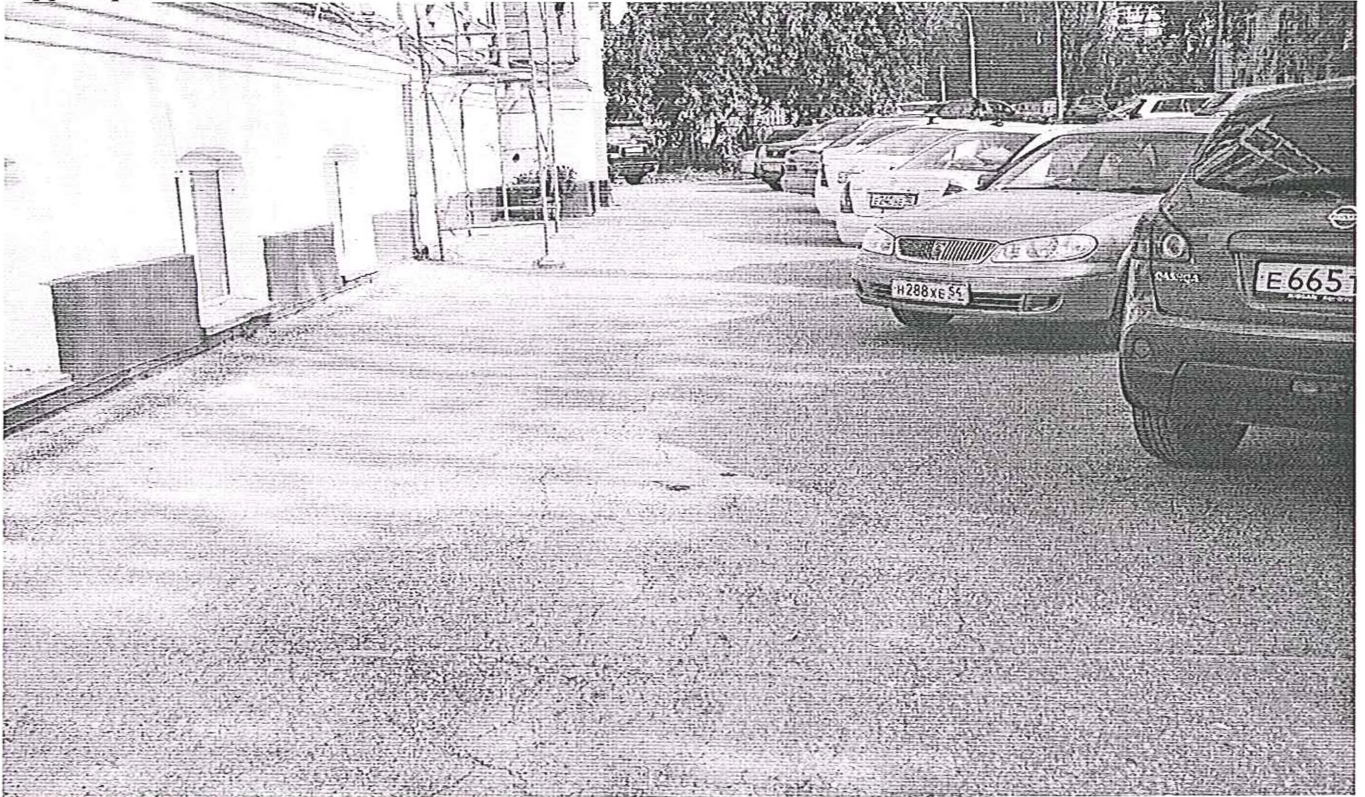
Фототаблица № 3а

1.2	Путь (пути) движения на территории	есть	3, 4	3а, 4а	Имеется перепад при входе через калитку с тротуара на территорию	К, С	Сделать плавный переход с более высокого уровня на более низкий	работы в порядке текущего ремонта

Путь движения по территории от входа (въезда) № 2. Стоянка автотранспорта на территории.

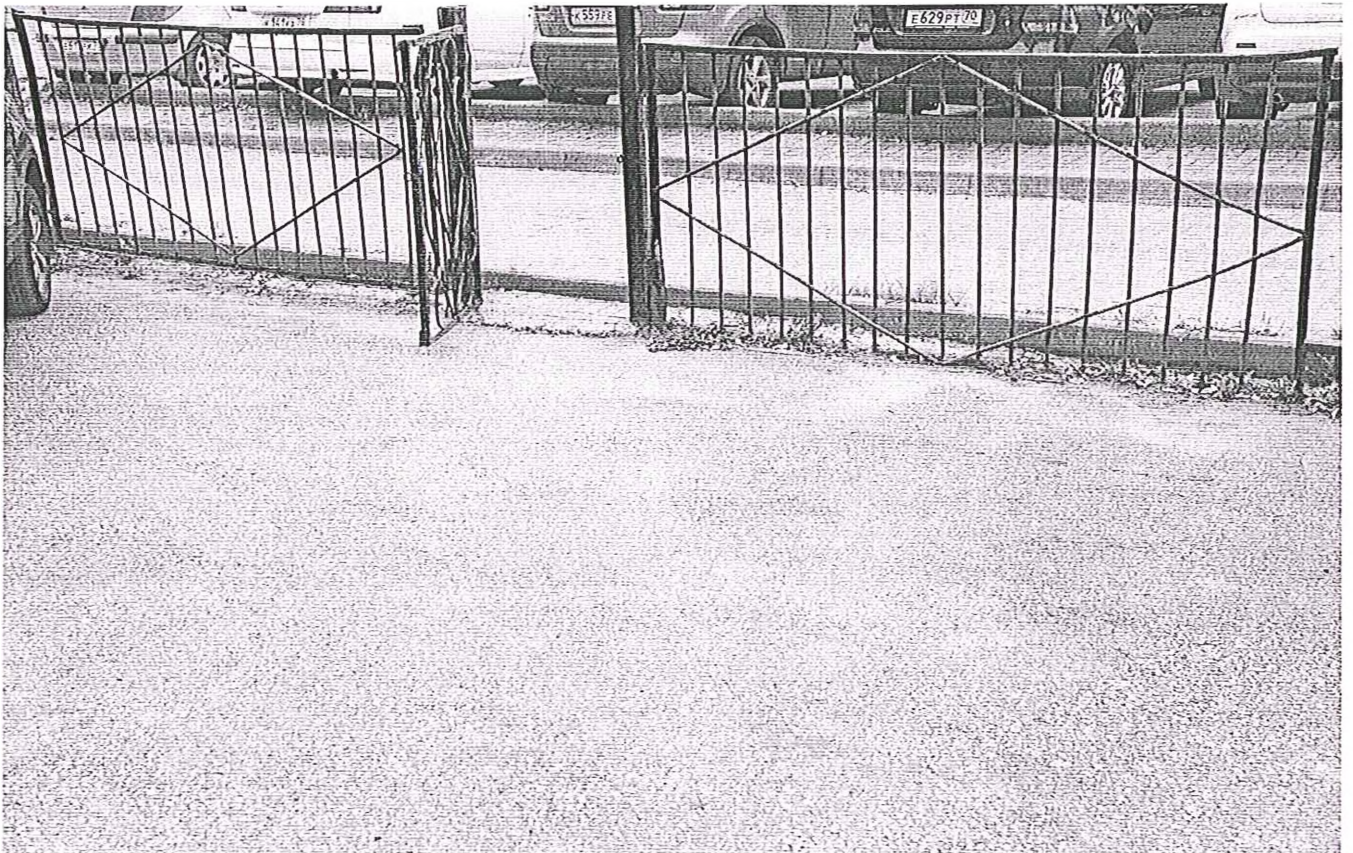
Фототаблица № 4а

Путь движения по территории от входа № 1

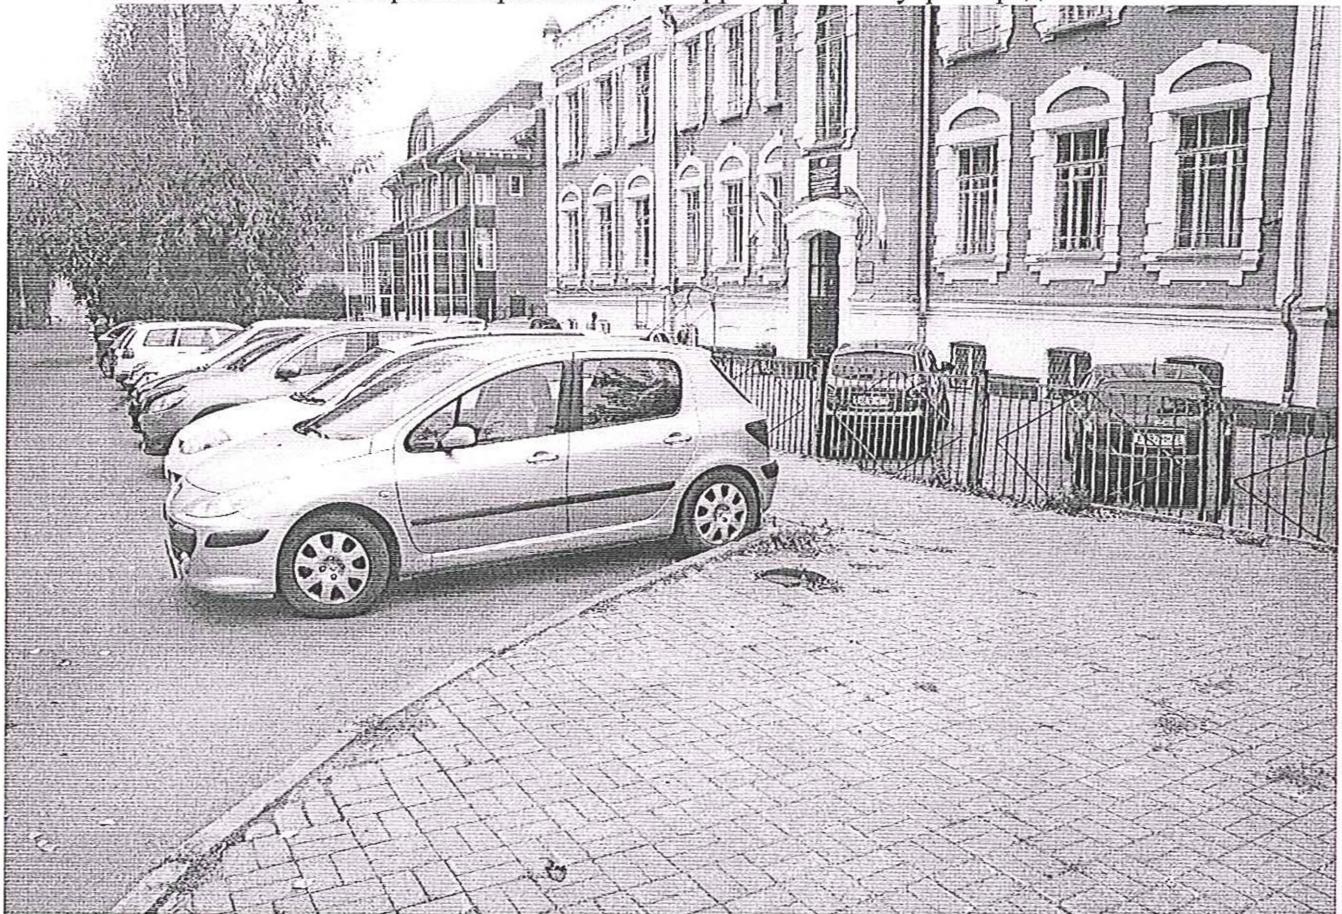
Фототаблица № 5а

1.3	Лестница (наружная)	нет	-	-	-	-	-	-
1.4	Пандус (наружный)	нет	-	-	-	-	Поверхность территории по уровню двери	-
1.5	Автостоянка и парковка	есть	5	3а, 5а	Место парковки для инвалидов не обозначено специальной разметкой на асфальте, нет таблички по ГОСТ 23457-86 (п.2.8.21) "Инвалиды"	К, О, С, Г	Место парковки для инвалидов обозначить специальной разметкой на асфальте и установить табличку	работы в порядке текущего ремонта

Административное здание по адресу: г. Томск, ул. Пирогова, 10.
Стоянка автотранспорта на прилегающей территории и внутри ограды.

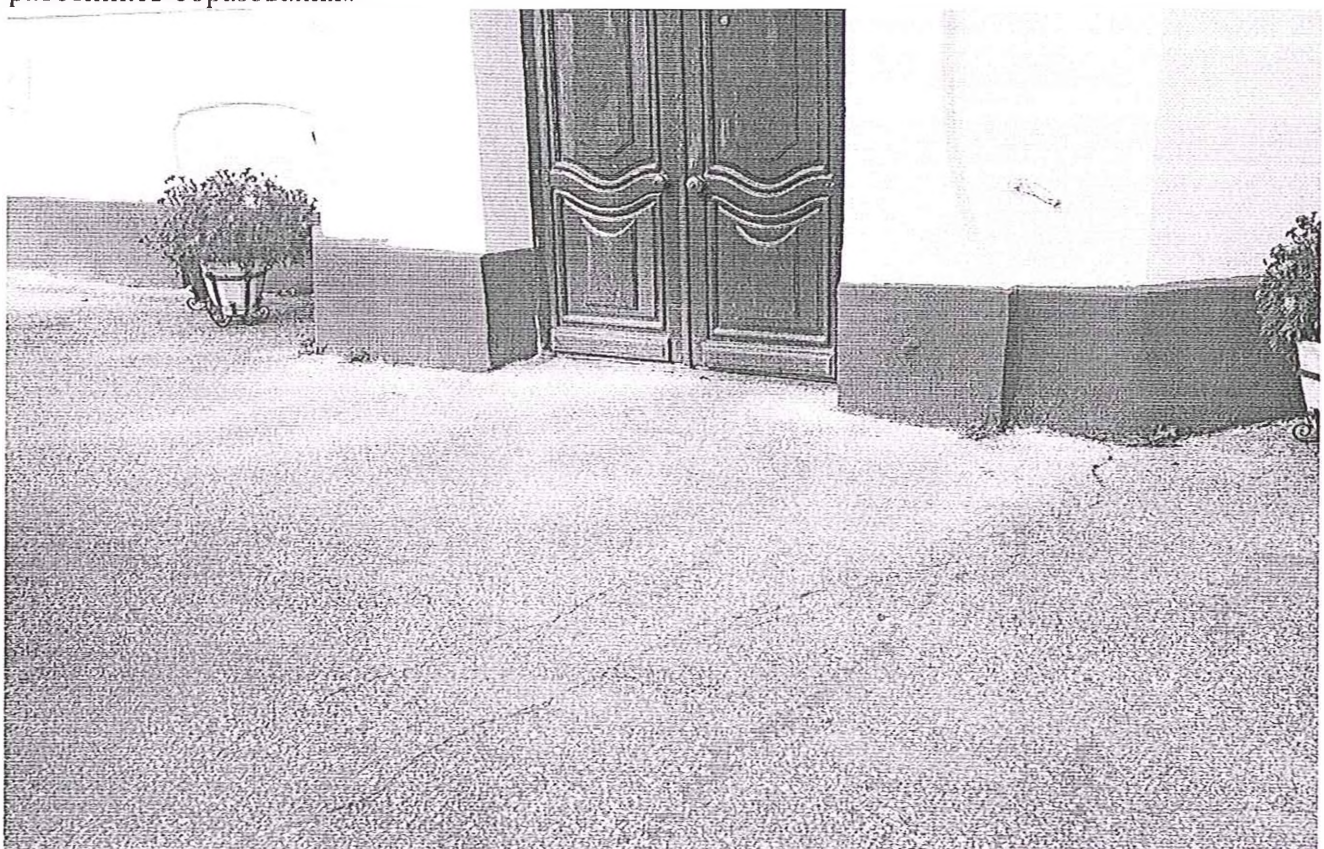
Фототаблица № 6а

Входная дверь в областное государственное бюджетное учреждение дополнительного образования «Томский областной институт повышения квалификации и переподготовки работников образования»

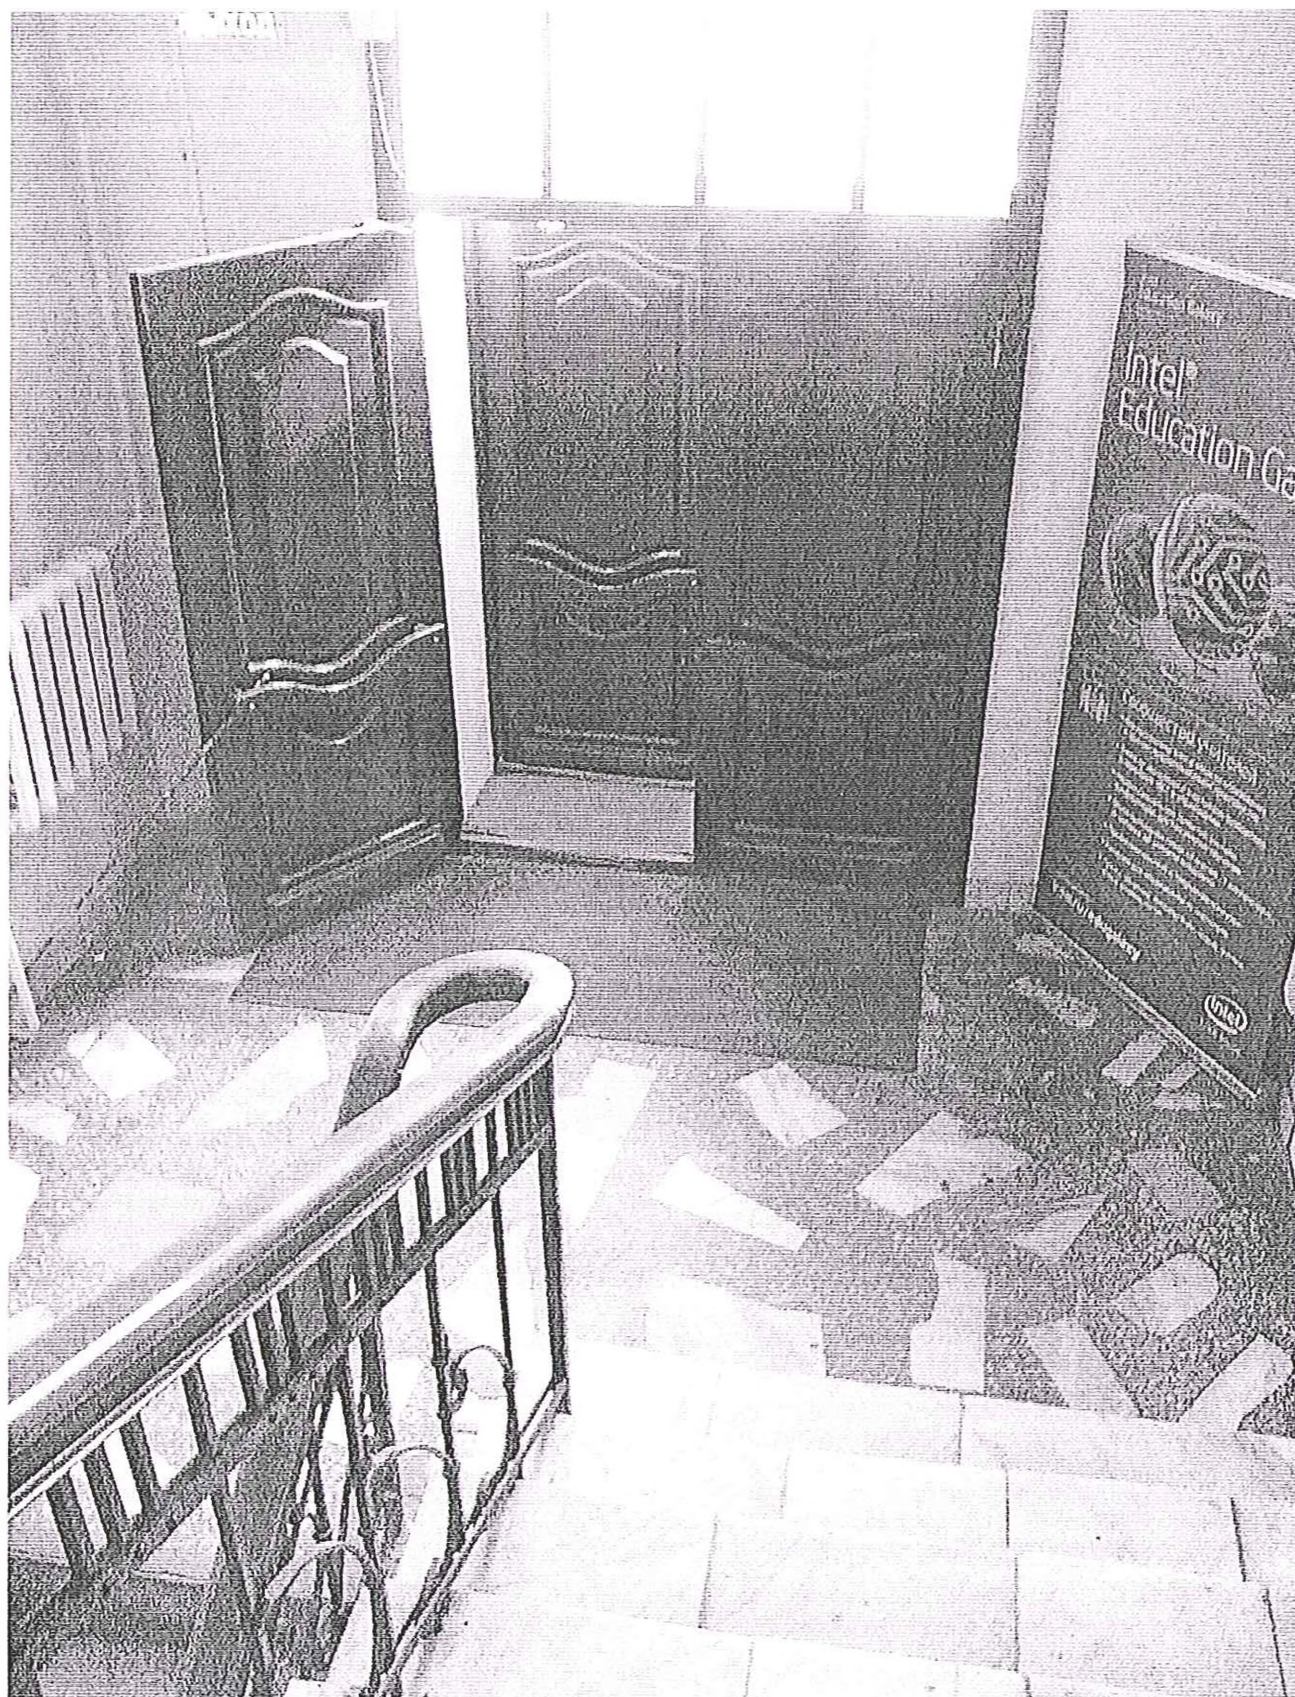
Фототаблица № 8а

3.5. ИТОГОВОЕ ЗАКЛЮЧЕНИЕ о состоянии доступности ОСИ: ТОИПКРО необходимо изменить формат тамбура на центральном входе (двери открываются не в одну сторону), также отсутствует возможность подъема по центральным лестницам на верхние этажи на колясках ввиду исторических архитектурных особенностей.

Площадка за входной дверью и тамбур

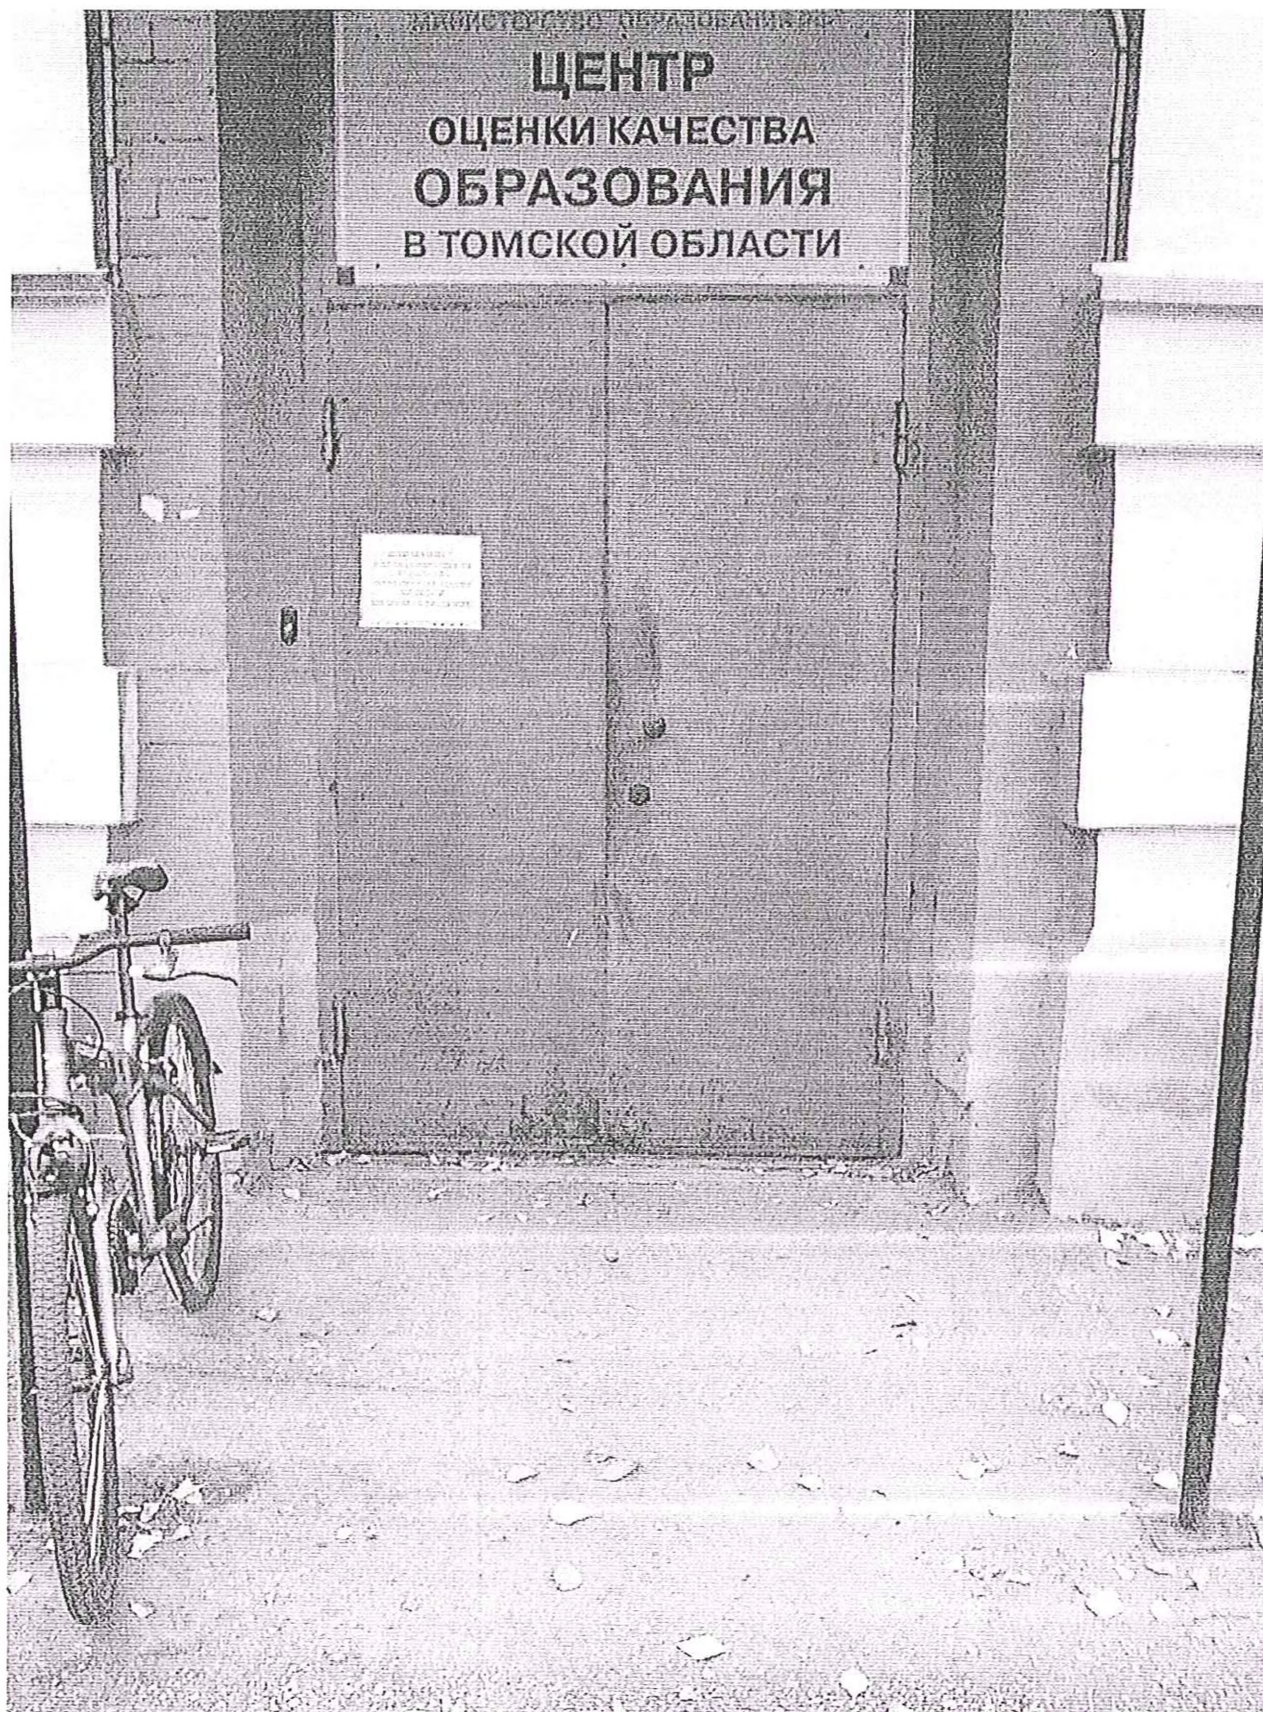
Фототаблица №10а

Административное здание по адресу: г. Томск, ул. Пирогова, 10.
Запасной вход справа от главного фасада, входная площадка перед дверью.

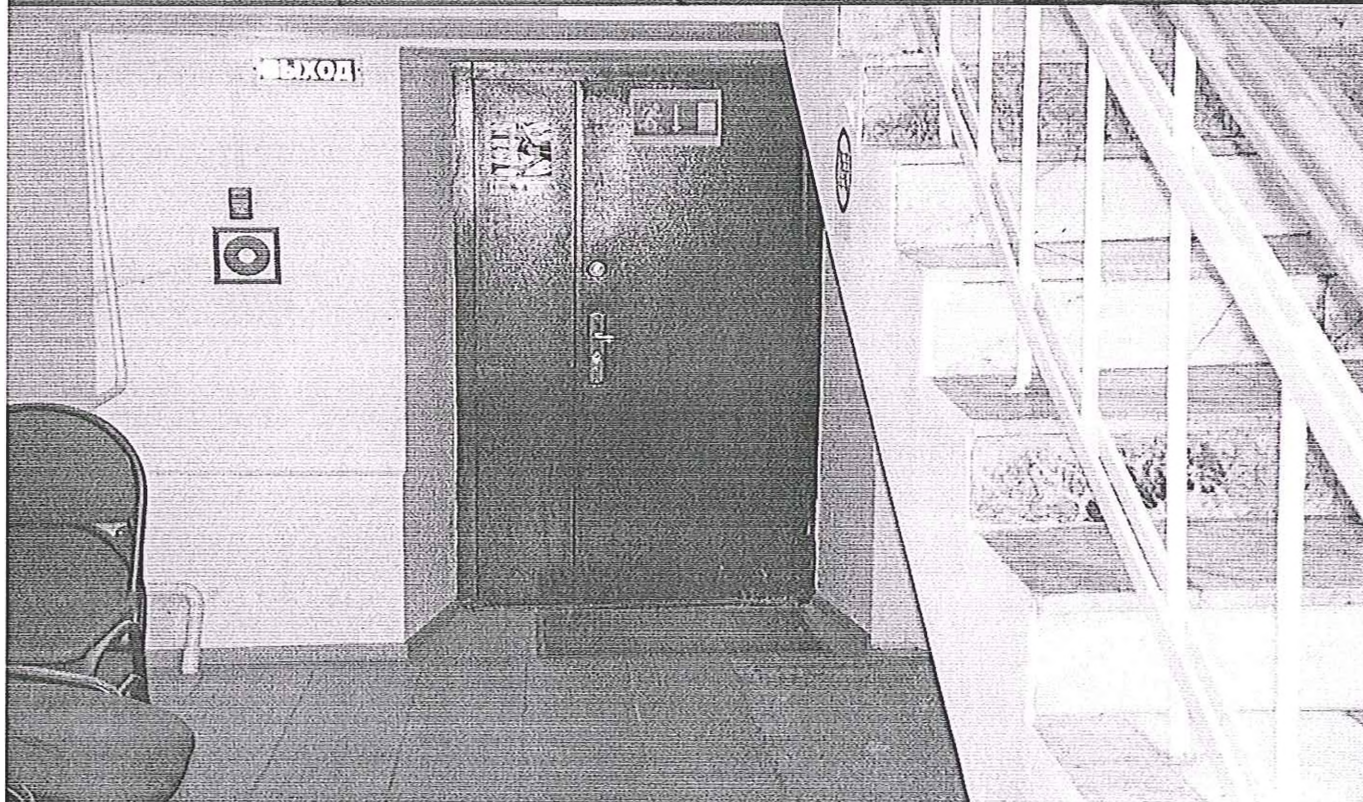
Фототаблица №1 а

Запасной вход с противоположной стороны от главного фасада, входная площадка перед дверью.

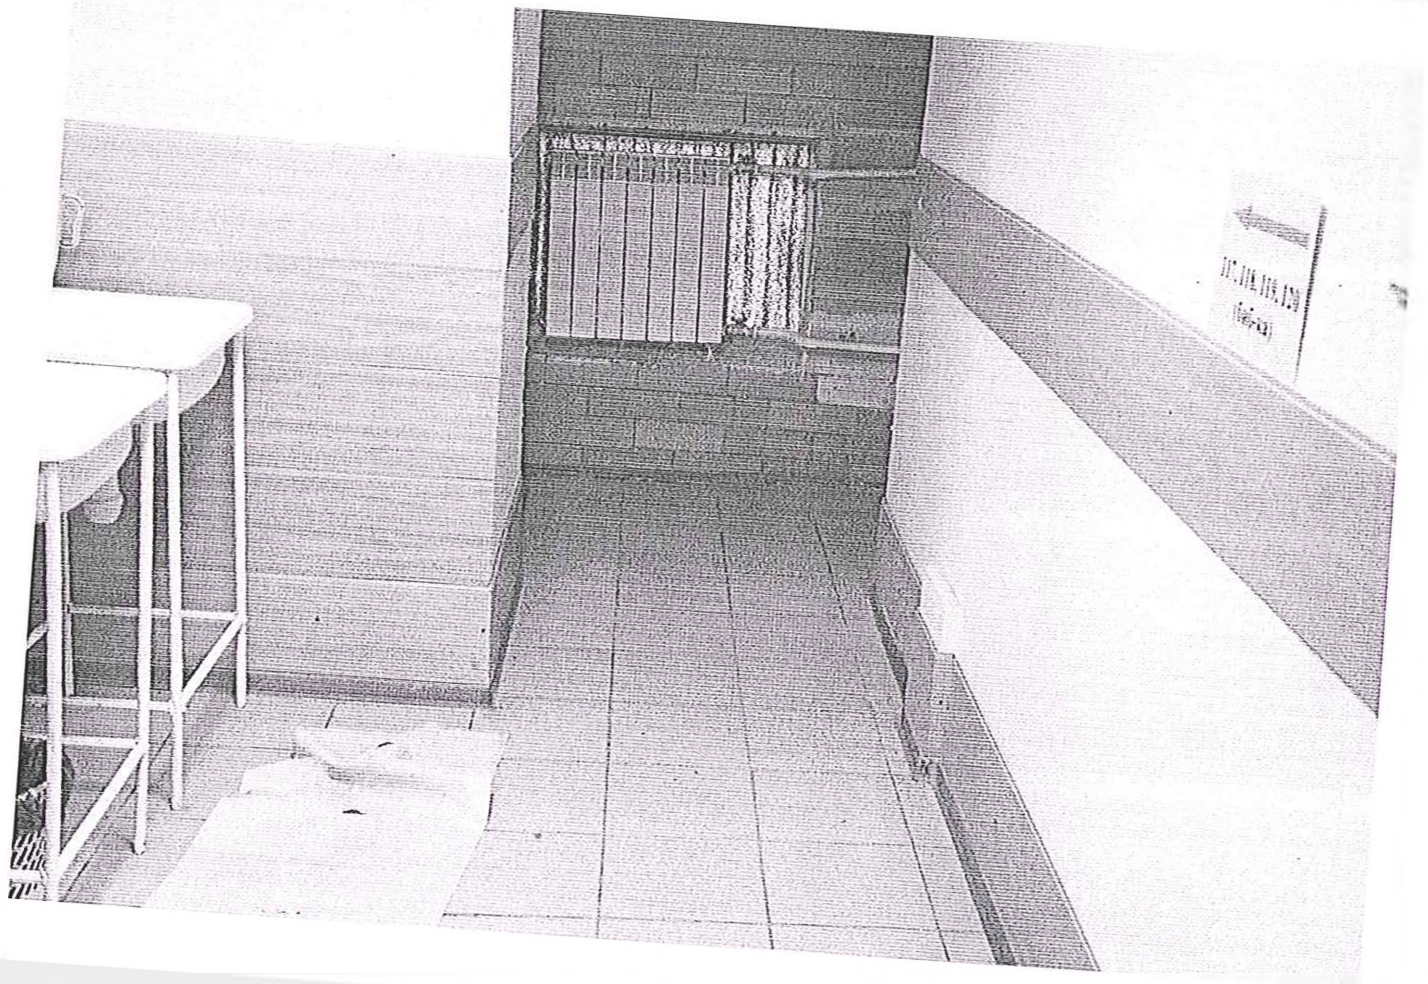
Коридор № 23 на схеме

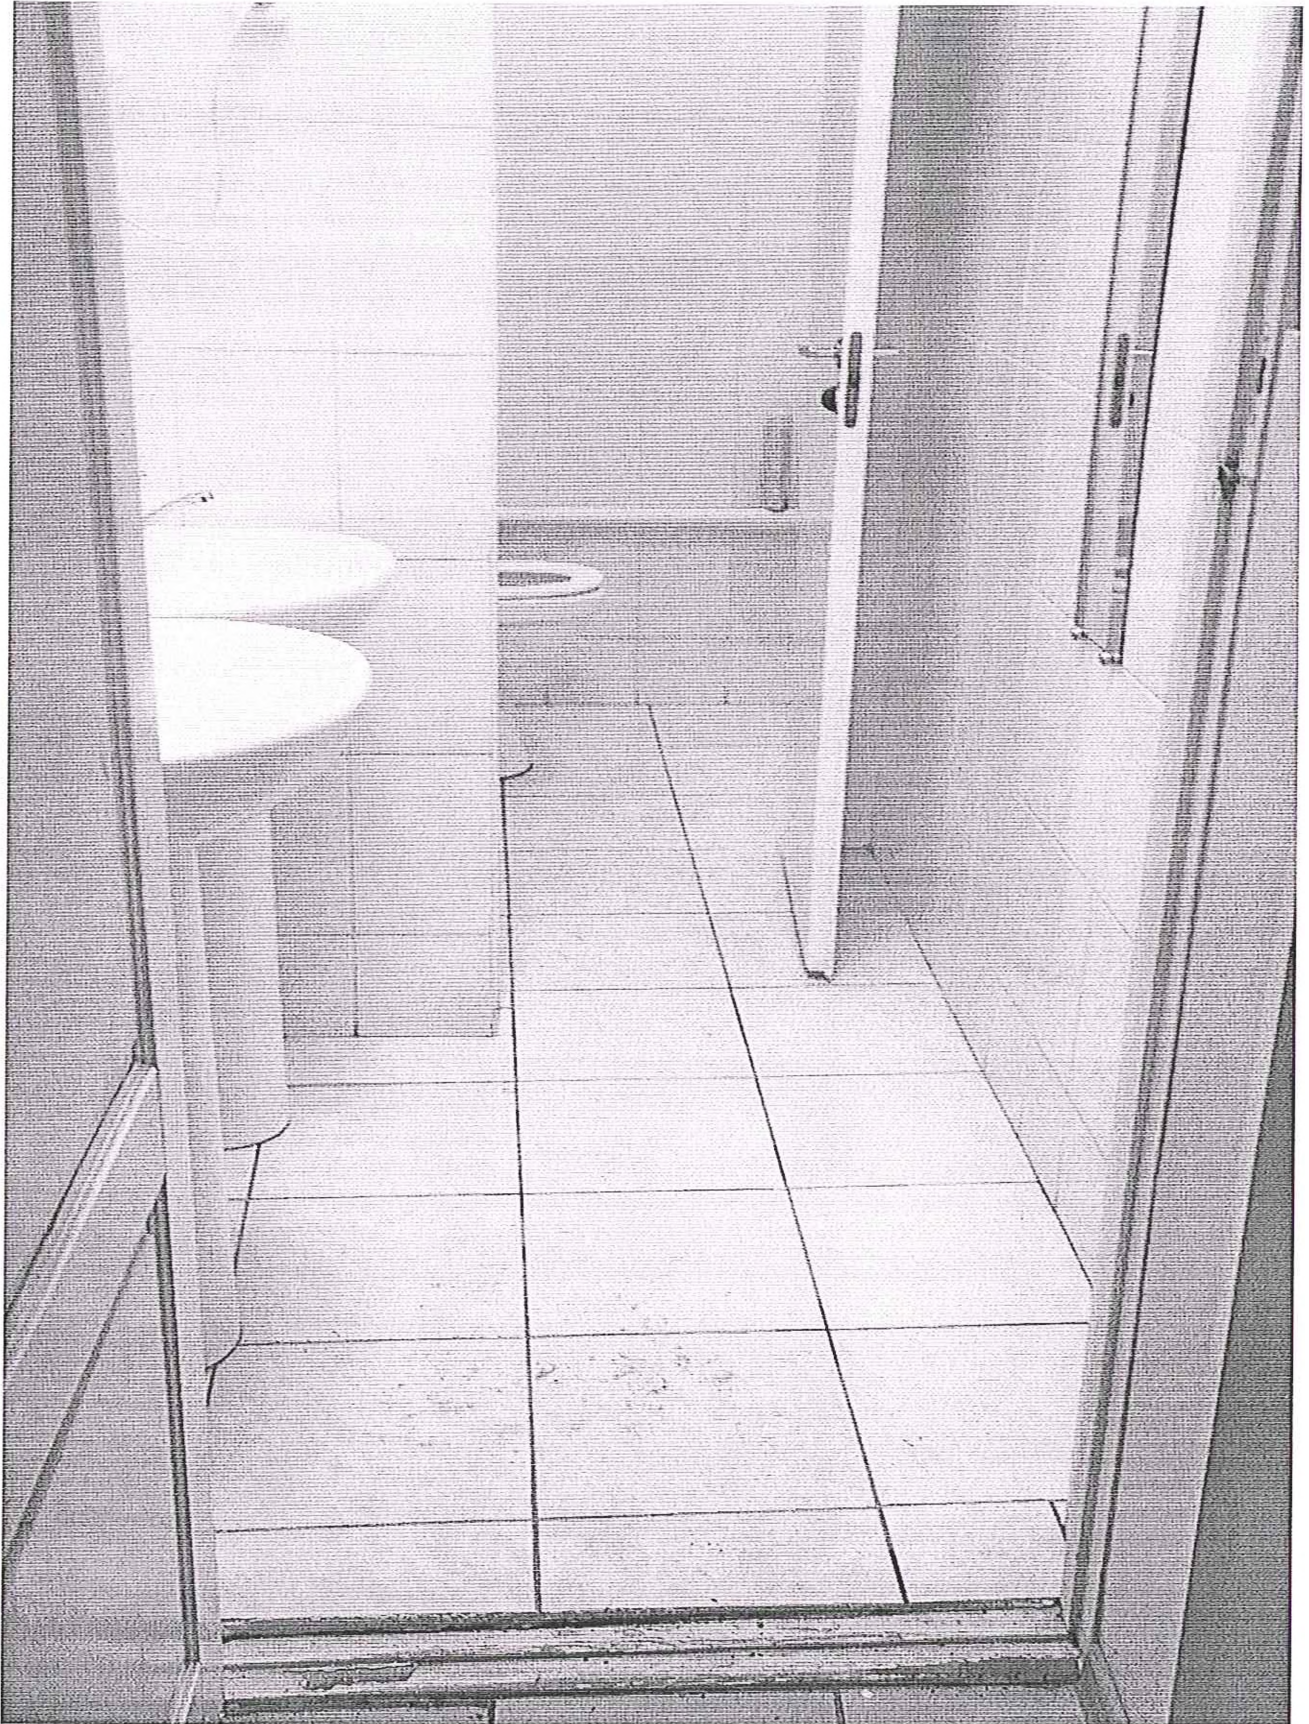
Фототаблица № 16а

Административное здание по адресу: г. Томск, ул. Пирогова, 10.
Туалетная комната цокольная часть здания
